半脱系统 VOCs 废气回收环保提升改造总结

摘 要:为了提高半脱系统 VOCs 废气的回收利用率,同时也为了解决半脱系统原 VOCs 废气治理过程中仍有极少量的有毒有害气体污染环境、回收系统阻力大等问题,山西兰花科创田悦化肥分公司对原 VOCs 废气治理设施进行了环保提升改造,改造后运行效果比较理想,达到了环保提升改造的目的。

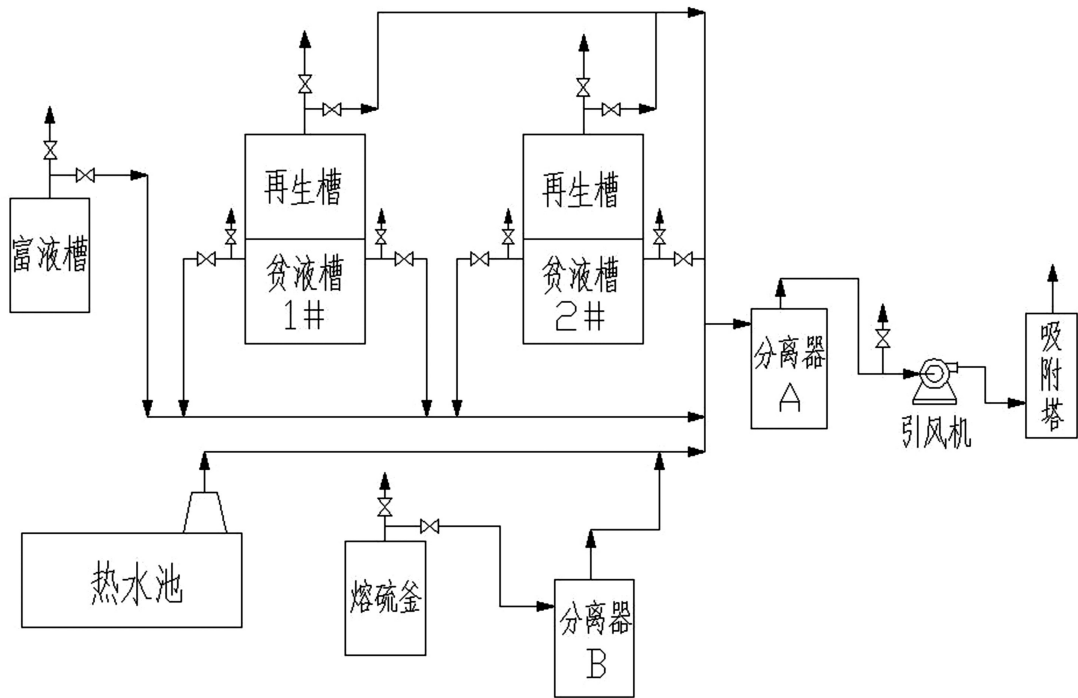
(1)由于引风机选型不合理,造成系统阻力大,不仅使引风机超负荷运行,致使设备损坏现象发生,而且也导致热水池及1#、2#再生槽内有浓度较高的

图1 半脱系统原 VOCs 废气治理流程图

有毒有害气体,存在极大的爆炸安全隐患,其中:热水池内的一氧化碳 10000ppm、硫化氢 10000ppm、氢 10000ppm,1#、2#再生槽内的一氧化碳 ≥ 880 ppm、硫化氢 300ppm,氢 390ppm。

(2)吸附塔前只配置一台引风机运行,并没有配置备用引风机,如果引风机出现故障而短时间内又无法排除,只能打开引风机前的放空阀将废气放空,就会对环境造成污染。

(3)由于吸附塔内填装的活性炭吸附剂的吸附效果较差,造成吸附塔后的放空气中仍出现极少量的有毒有害气体污染环境。

(1)各异味排放点的收集设施保持原状,增加对熔硫釜放硫磺口的气体进行收集至废气管道内,并由引风机抽送至热车间循环流化床锅炉的一次风机及二次风机进口,同时一次风机及二次风机进

(2)从分离器 A 后开始进行改造,停用原引风机及吸附塔,为了解决原引风机(型号:GG35T,转速:1450Ypm,风量:17000m³/h,压力:7000Pa,介质温度:40~50℃,配电机功率 55KW。)在运行过程中暴露出的问题及由于半脱系统距离热车间的循环流化床锅炉岗位路程较远问题,对引风机进行重新选型,新增 2 台同型号引风机(型号:G9-28,转速:2900r/min,流量:17000m³/h,吸入压力:-6050Pa,排出压力:10000Pa,介质温度:50℃,配电机功率 90KW。),正常运行时 1 开 1 备。

(3)将分离器 A 出口至原引风机之间的废气回收管道截断,并从分离器出口管道的截断处接一根 $\phi 530$ mm 玻璃钢管道至新引风机的进口,且引风机出口至热车间循环流化床锅炉一次风机及二次风机之间的废气回收管道也选用 $\phi 530$ mm 的玻璃钢管道,以解决 VOCs 废气的腐蚀性大问题。

(4)在引风机出口的玻璃钢管道上安装一氧化碳、氢气、硫化氢及甲烷含量检测仪,并与引风机开关联锁,以防止上述有毒有害气体含量达到爆炸极限而造成循环流化床锅炉炉膛爆炸现象发生。
